# รายงานการตรวจ เชื้อนดินโดยรอบนิคมอุตสาหกรรมไฮเทค

ดำเนินการวันที่ 12 ตุลาคม 2565

รายงานการตรวจสอบเขื่อนดินป้องกันน้ำท่วม HI-TECH 12 ตุลาคม 2565 ✓

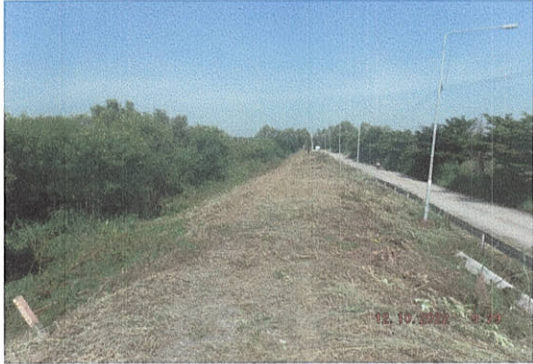
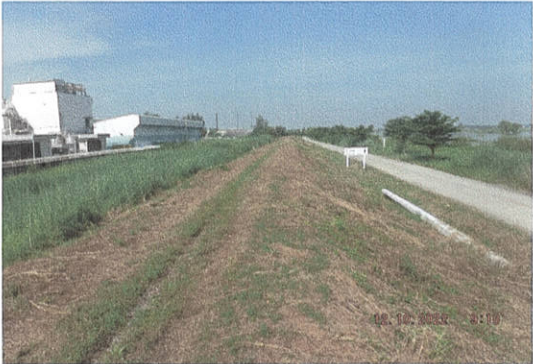
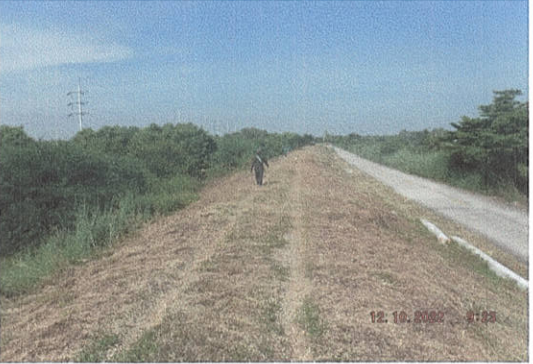
ที่	ตำแหน่งจุดชำรุด(STA)	สิ่งที่ตรวจพบ	ขนาดจุดชำรุด	หมายเหตุ
	<p style="text-align: center;"><b>ทิศเหนือ</b></p>	<div style="display: flex; flex-wrap: wrap; justify-content: space-around;">

</div> <p>- สภาพคันเขื่อน ปกติ ไม่มีจุดชำรุด  - อยู่ระหว่างดำเนินการตัดหญ้าและต้นไม้</p>

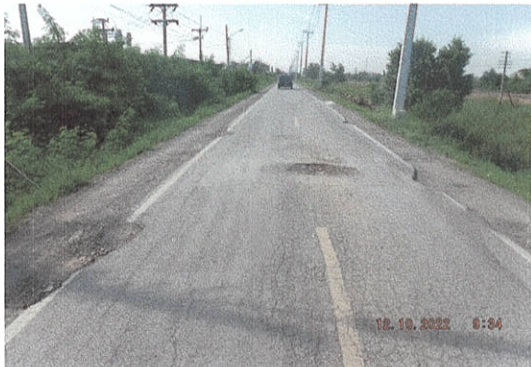
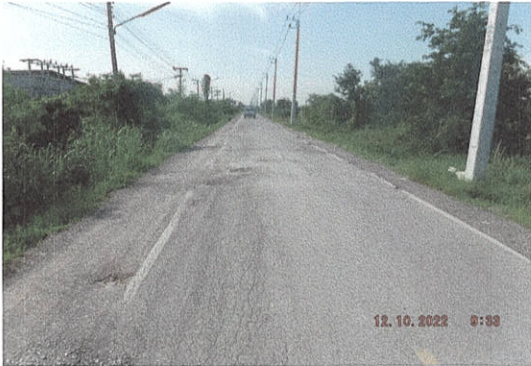
ที่	ตำแหน่งจุดชำรุด(STA)	สิ่งที่ตรวจพบ	ขนาดจุดชำรุด	หมายเหตุ
2	<p><b>ทิศตะวันตก</b></p> <p><b>3+280 ถึง 3+800</b></p>	<div style="display: flex; flex-direction: column; align-items: center;">

</div> <p>- สภาพคันเขื่อน ปกติ ไม่มีจุดชำรุด</p> <p>- พบผิวจราจรเป็นหลุม บ่อ ขนาดเล็ก</p> <p>- รอคำนินการตัดหญ้าและต้นไม้</p>

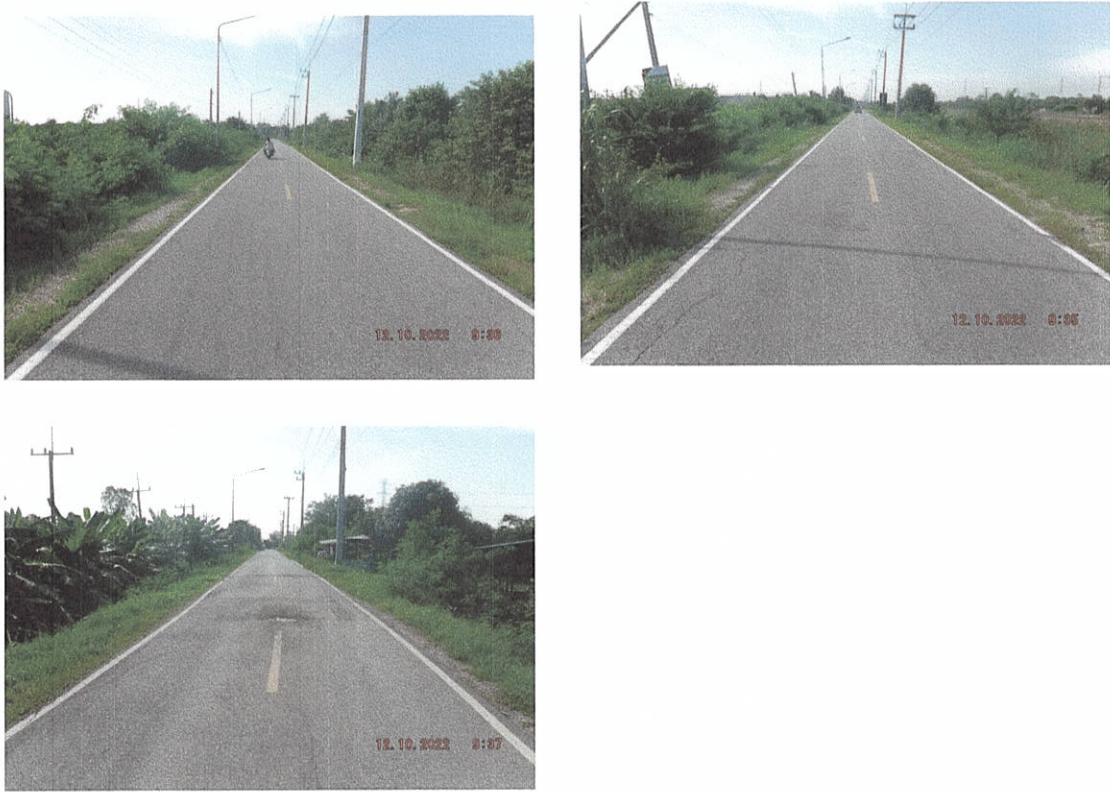
ที่	ตำแหน่งจุดชำรุด(STA)	สิ่งที่ตรวจพบ	ขนาดจุดชำรุด	หมายเหตุ
	<p>ทิศตะวันตก</p>

<p>- สภาพคันเขื่อน ปกติ ไม่มีจุดชำรุด - รอคำนินการตัดหญ้าและต้นไม้</p>

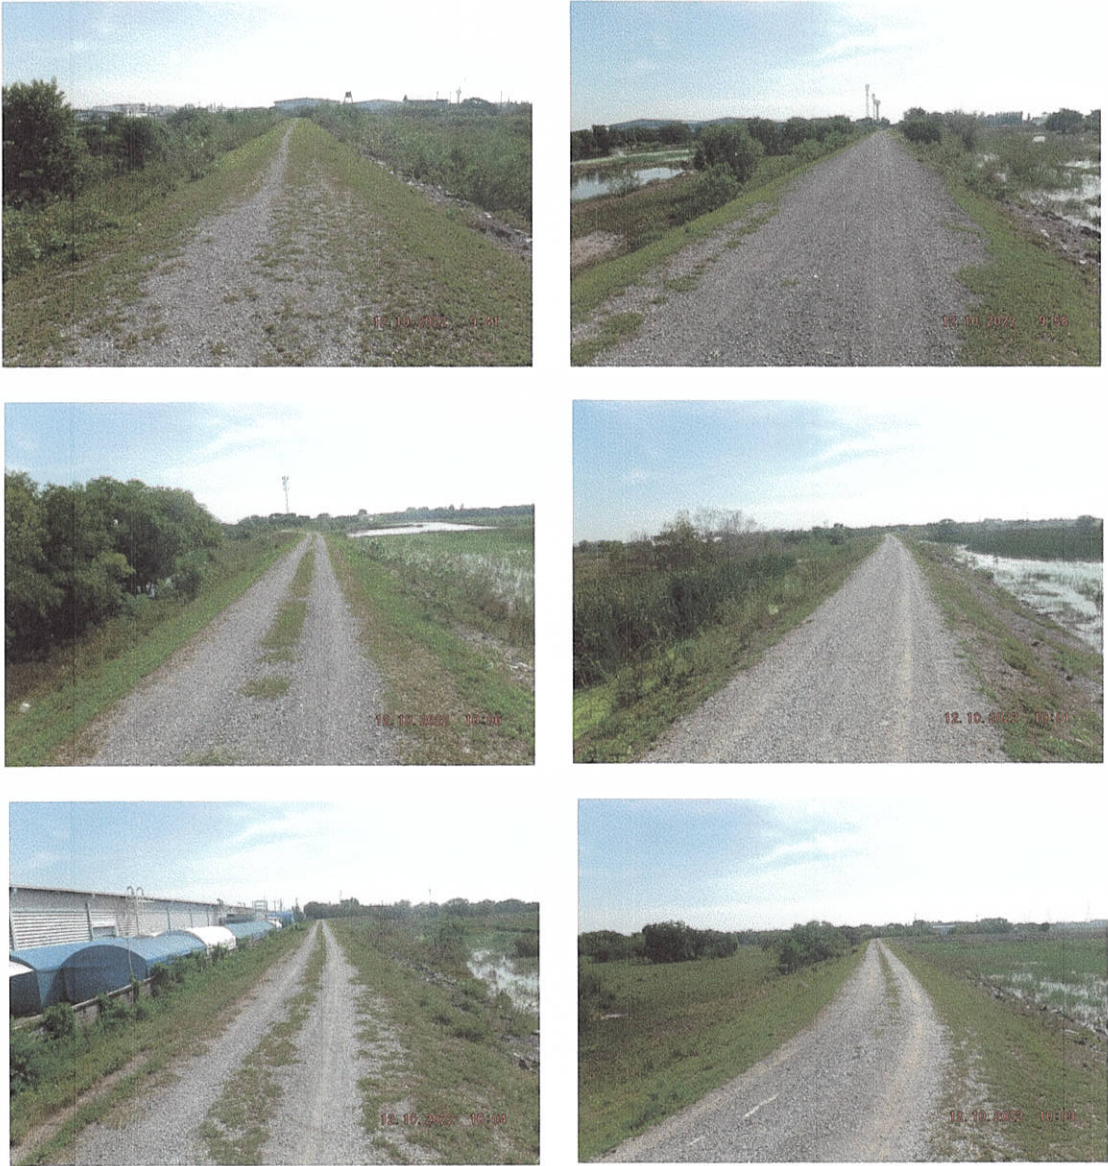
ที่	ตำแหน่งจุดชำรุด(STA)	สิ่งที่ตรวจพบ	ขนาดจุดชำรุด	หมายเหตุ
3	ทิศใต้

<p data-bbox="504 1444 1288 1492">- สภาพถนนเขื่อน ปกติ ไม่มีจุดชำรุด - รอดำเนินการตัดหญ้าและต้นไม้</p>

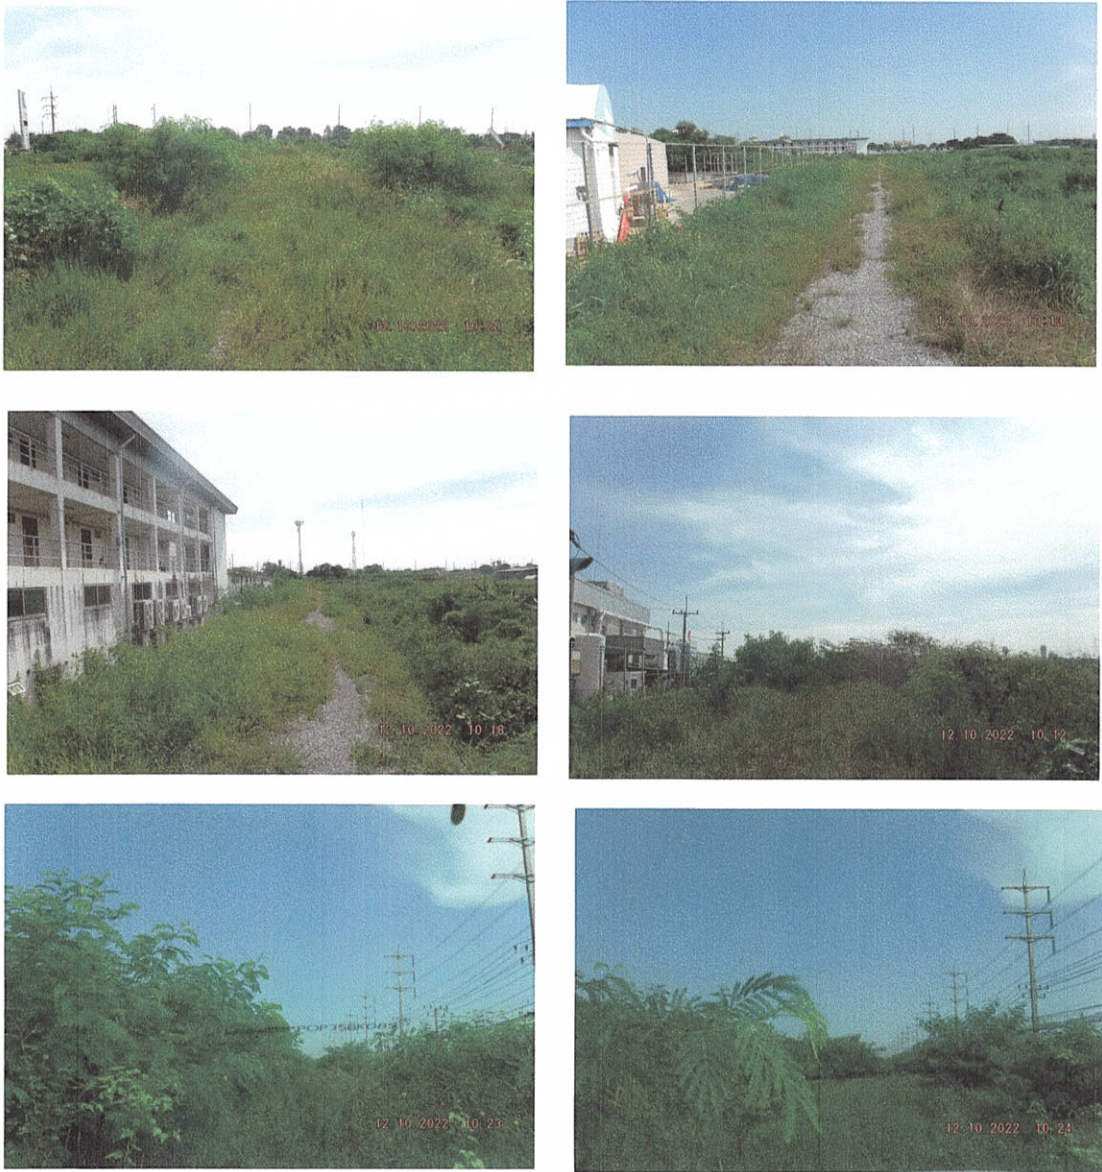
ที่	ตำแหน่งจุดชำรุด(STA)	สิ่งที่ตรวจพบ	ขนาดจุดชำรุด	หมายเหตุ
4	ทิศตะวันออก

<p data-bbox="497 1465 1285 1513">- สภาพคันเขื่อน ปกติ ไม่มีจุดชำรุด - รอดำเนินการตัดหญ้าและต้นไม้</p>
