# รายงานการตรวจ เชื้อนดินโดยรอบนิคมอุตสาหกรรมไฮเทค

ดำเนินการวันที่ 1 กุมภาพันธ์ 2567

รายงาน เรื่องตรวจเขื่อนดินโดยรอบนิคมอุตสาหกรรมไฮเทค

ดำเนินการตรวจสอบวันที่ 1 กุมภาพันธ์ 2567

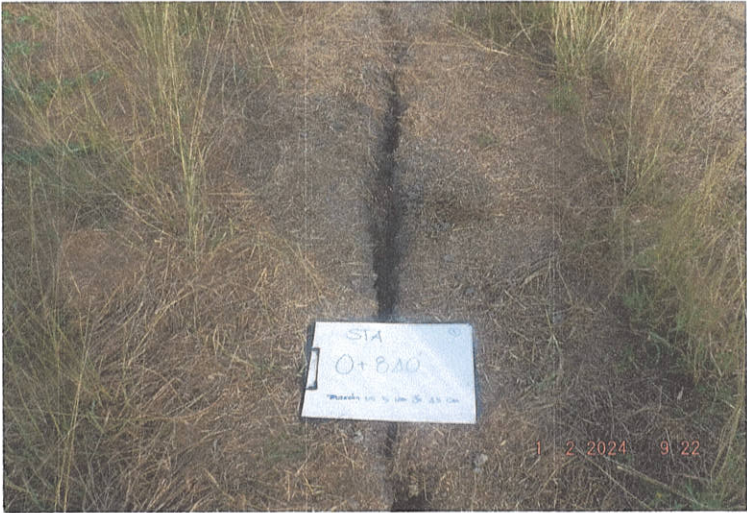
| ที่ | ตำแหน่งจุดชำรุด(STA) | สิ่งที่ตรวจพบ | ขนาดของจุดชำรุด | หมายเหตุ |
|---|---|---|---|---|
| 1 | ทิศเหนือ<br>0+840 | <br>-พบพืจนาจรมีรอยแตกยาวเป็นทางยาว | -รอยแตกยาว 5 เมตร<br>ลึก 0.45 เมตร | |

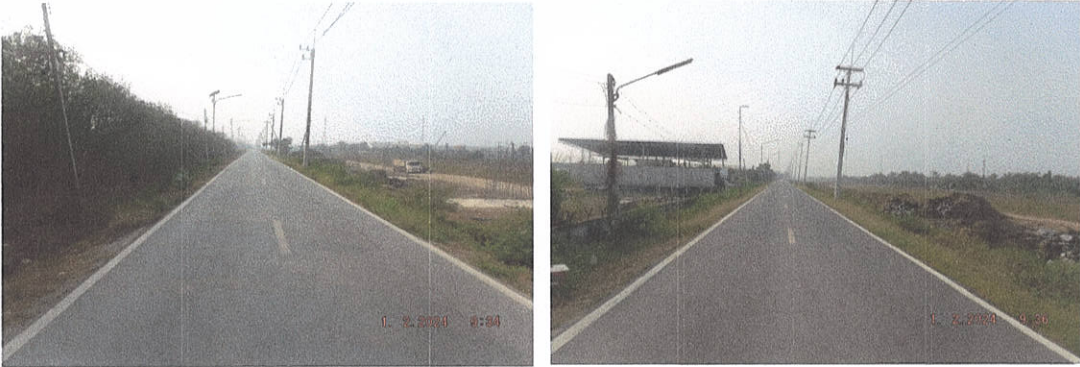
| ที่ | ตำแหน่งจุดชำรุด(STA) | สิ่งที่ตรวจพบ | ขนาดจุดชำรุด | หมายเหตุ |
|---|---|---|---|---|
| 2 | ทิศตะวันตก | <p>- คั่นเขื่อนปกติ ไม่พบจุดชำรุดเสียหาย</p> | | |

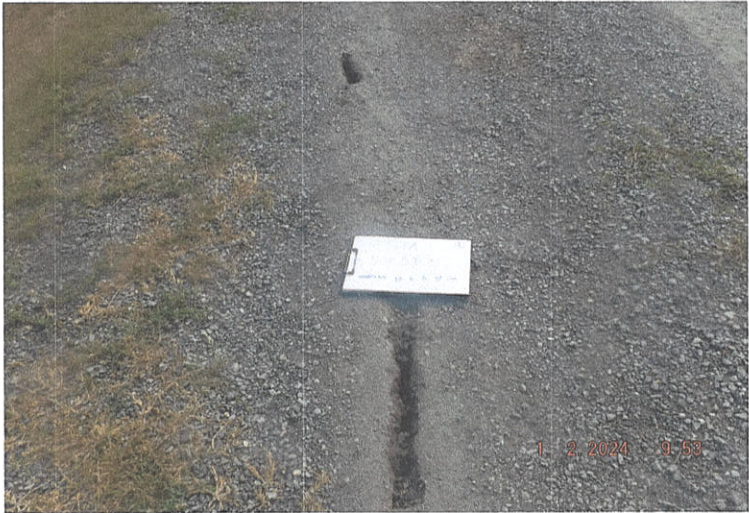
| ที่ | ตำแหน่งจุดชำรุด(STA) | สิ่งที่ตรวจพบ | ขนาดจุดชำรุด | หมายเหตุ |
|---|---|---|---|---|
| 3 | ทิศใต้<br>5+570 | <p>-พบผิวจราจรมีรอยแตกร้าวเป็นทางยาว</p> | -รอยแตกร้าวยาว 10 เมตร<br>ลึก 0.30 เมตร | |

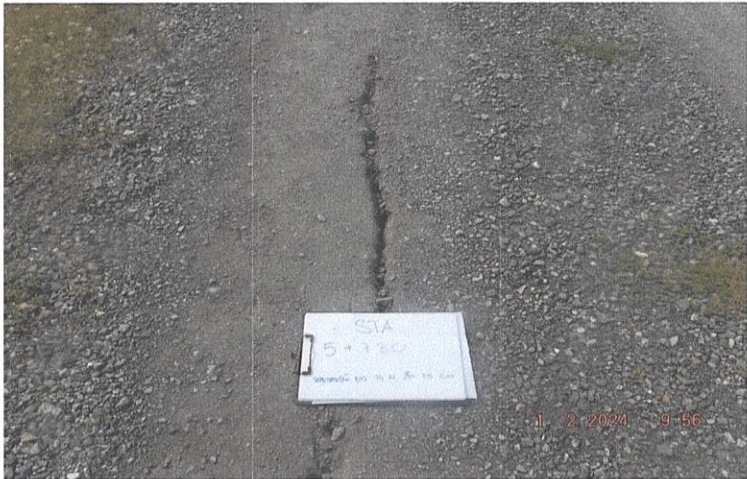
| ที่ | ตำแหน่งจุดชำรุด(STA) | สิ่งที่ตรวจพบ | ขนาดจุดชำรุด | หมายเหตุ |
|---|---|---|---|---|
| | <p>ทิศใต้</p> <p>5+780</p> | <p>-พบผิวจราจรมีรอยแตกกว้างเป็นทางยาว</p> | <p>-รอยแตกกว้างยาว 15 เมตร</p> <p>ลึก 0.15 เมตร</p> | |

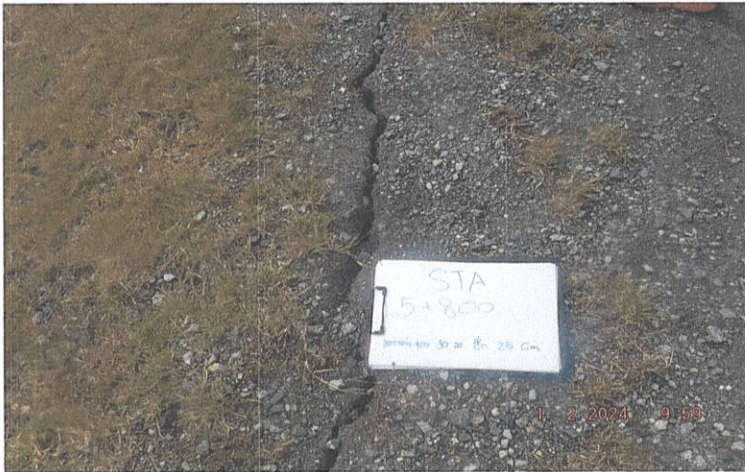
| ที่ | ตำแหน่งจุดชำรุด(STA) | สิ่งที่ตรวจพบ | ขนาดจุดชำรุด | หมายเหตุ |
|---|---|---|---|---|
| | <p>ทิศใต้</p> <p>5+800</p> | <p>-พบผิวจราจรมีรอยแตกกว้างเป็นทางยาว</p> | <p>-รอยแตกกว้างยาว 30 เมตร</p> <p>ลึก 0.25 เมตร</p> | |

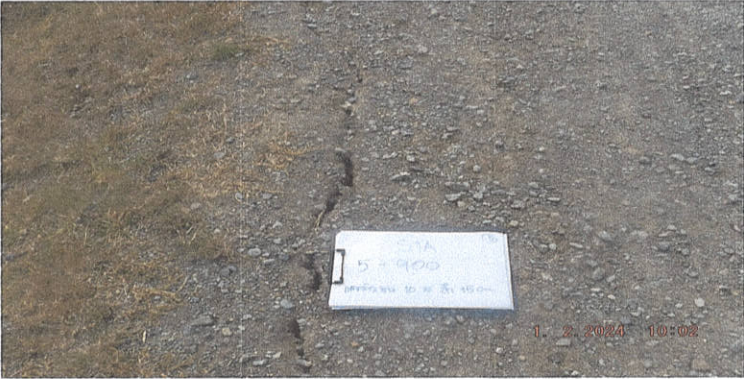
| ที่ | ตำแหน่งจุดชำรุด(STA) | สิ่งที่ตรวจพบ | ขนาดจุดชำรุด | หมายเหตุ |
|---|---|---|---|---|
| | <b>ทิศใต้</b><br><b>5+900</b> | <br>-พบผิวจราจรมีรอยแตกยาวเป็นทางยาว | -รอยแตกกว้างยาว 10 เมตร<br>ลึก 0.15 เมตร | |

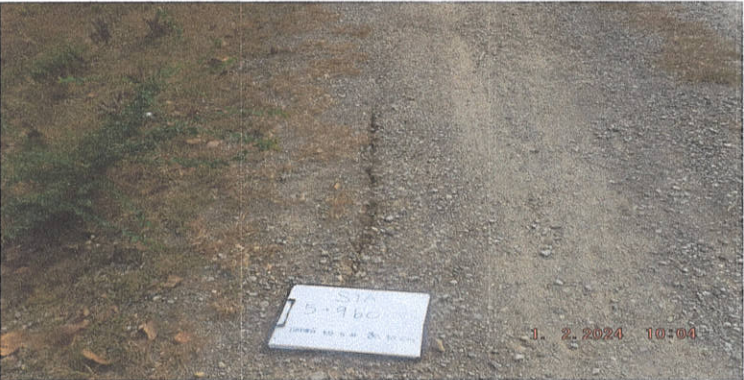
| ที่ | ตำแหน่งจุดชำรุด(STA) | สิ่งที่ตรวจพบ | ขนาดจุดชำรุด | หมายเหตุ |
|---|---|---|---|---|
| | <b>ทิศใต้</b><br><b>5+960</b> | <br>-พบผิวจราจรมีรอยแตกยาวเป็นทางยาว | -รอยแตกกว้างยาว 5 เมตร<br>ลึก 0.10 เมตร | |

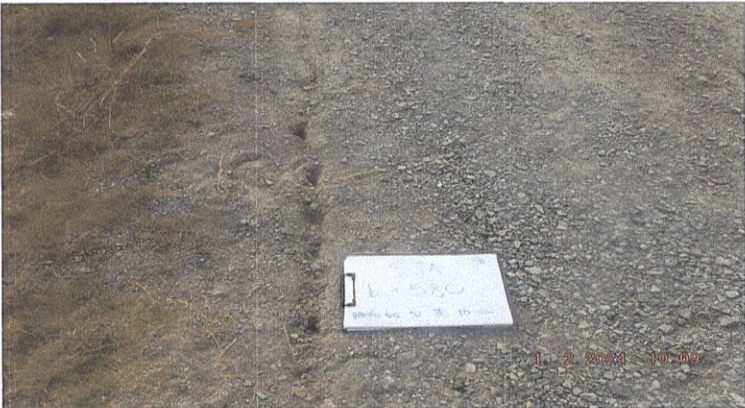
| ที่ | ตำแหน่งจุดชำรุด(STA) | สิ่งที่ตรวจพบ | ขนาดจุดชำรุด | หมายเหตุ |
|---|---|---|---|---|
| | <b>ทิศใต้</b><br><b>6+580</b> | <br>-พบผิวจราจรมีรอยแตกยาวเป็นทางยาว | -รอยแตกกว้างยาว 10 เมตร<br>ลึก 0.15 เมตร | |

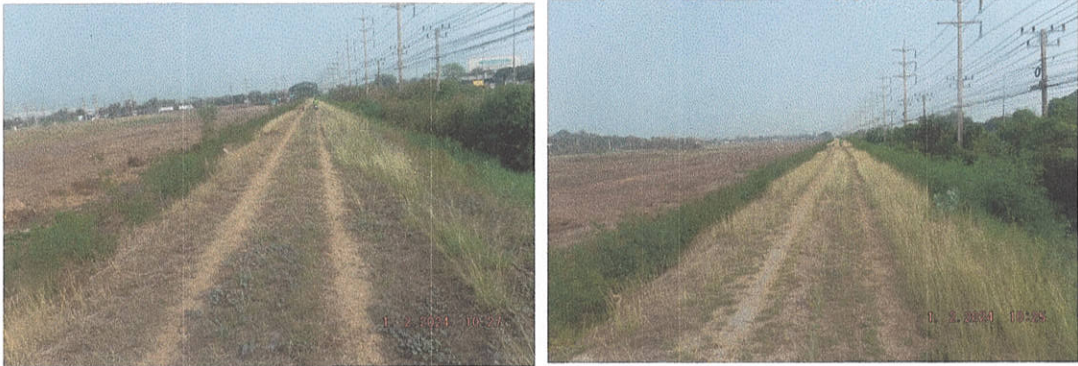
| ที่ | ตำแหน่งจุดชำรุด(STA) | สิ่งที่ตรวจพบ | ขนาดจุดชำรุด | หมายเหตุ |
|---|---|---|---|---|
| 4 | ทิศตะวันออก | <p>- คันเขื่อนปกติ ไม่พบจุดชำรุดเสียหาย</p> | | |
